# Antenna Test Report

Customer	天翼
Project	M11
Antenna Revision	A0
Prepared by	15993920520
Checked by	17279710721
Date	2023. 11. 15

This report is to measure the performance of antenna for **M11** The antenna operating frequency at 2400-2500MHz, All test data are showed as below.

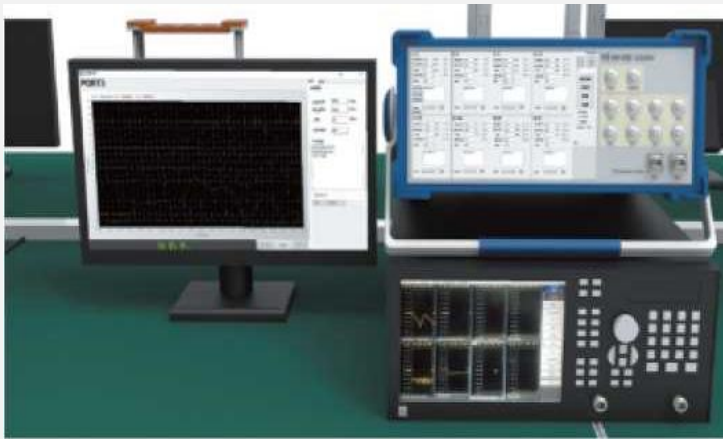
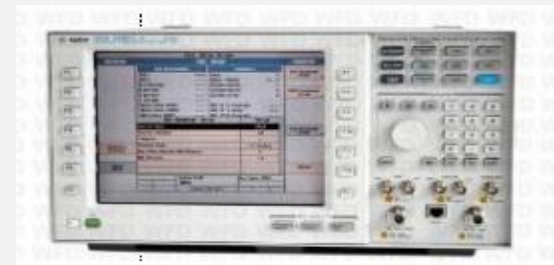
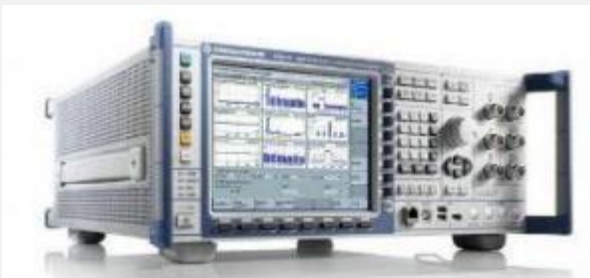
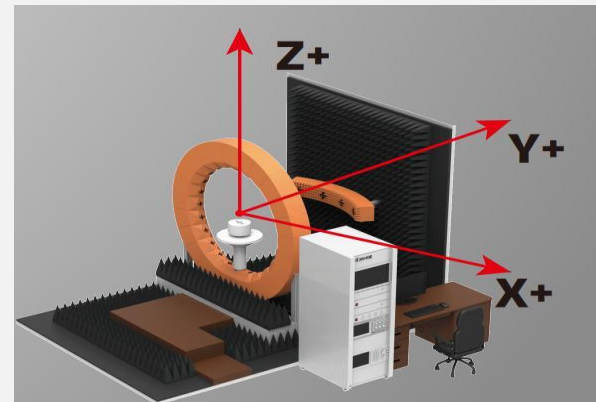
## 1. Test System

Sequence Number	Test Item	equipment
S parameter	VSWR	Agilent 5071C & Agilent 5071B
OTA Test	TRP&TIS	Agilent 8960 & CMW500 STIMO
Gain & Efficiency	Gain & Efficiency	SATIMO Agilent 5071C

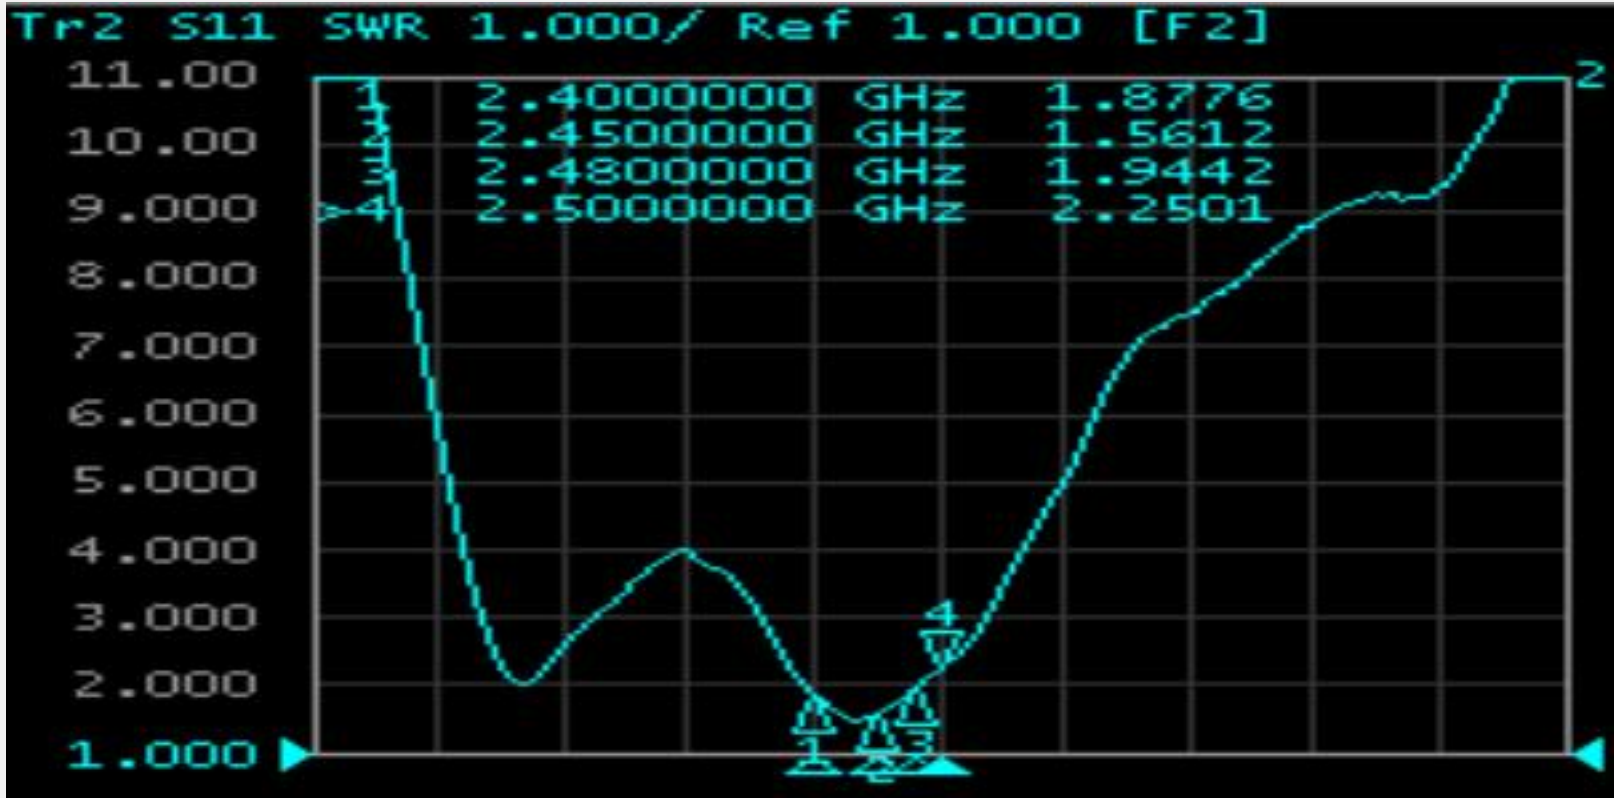
### 3.1 S11 Parameter-VSWR

Frequency (MHz)	2400	2450	2480	2500
VSWR	1.87	1.56	1.94	2.25

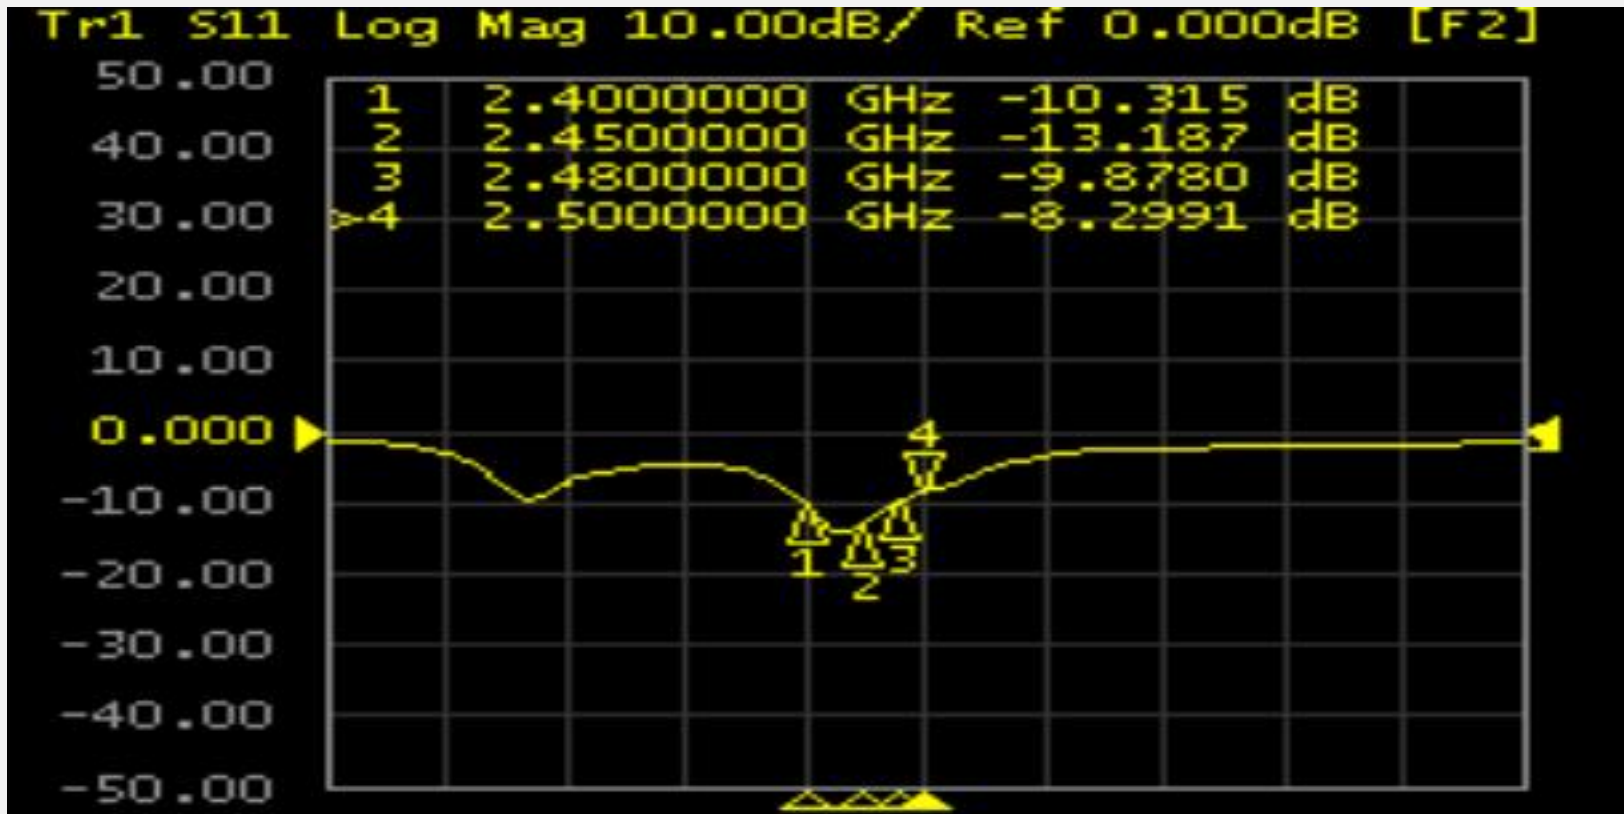
#### 3.1 S11 Parameter-Log Mag

Frequency (MHz)	2400	2450	2480	2500
Log Mag	-10.31	-13.18	-9.87	-8.29

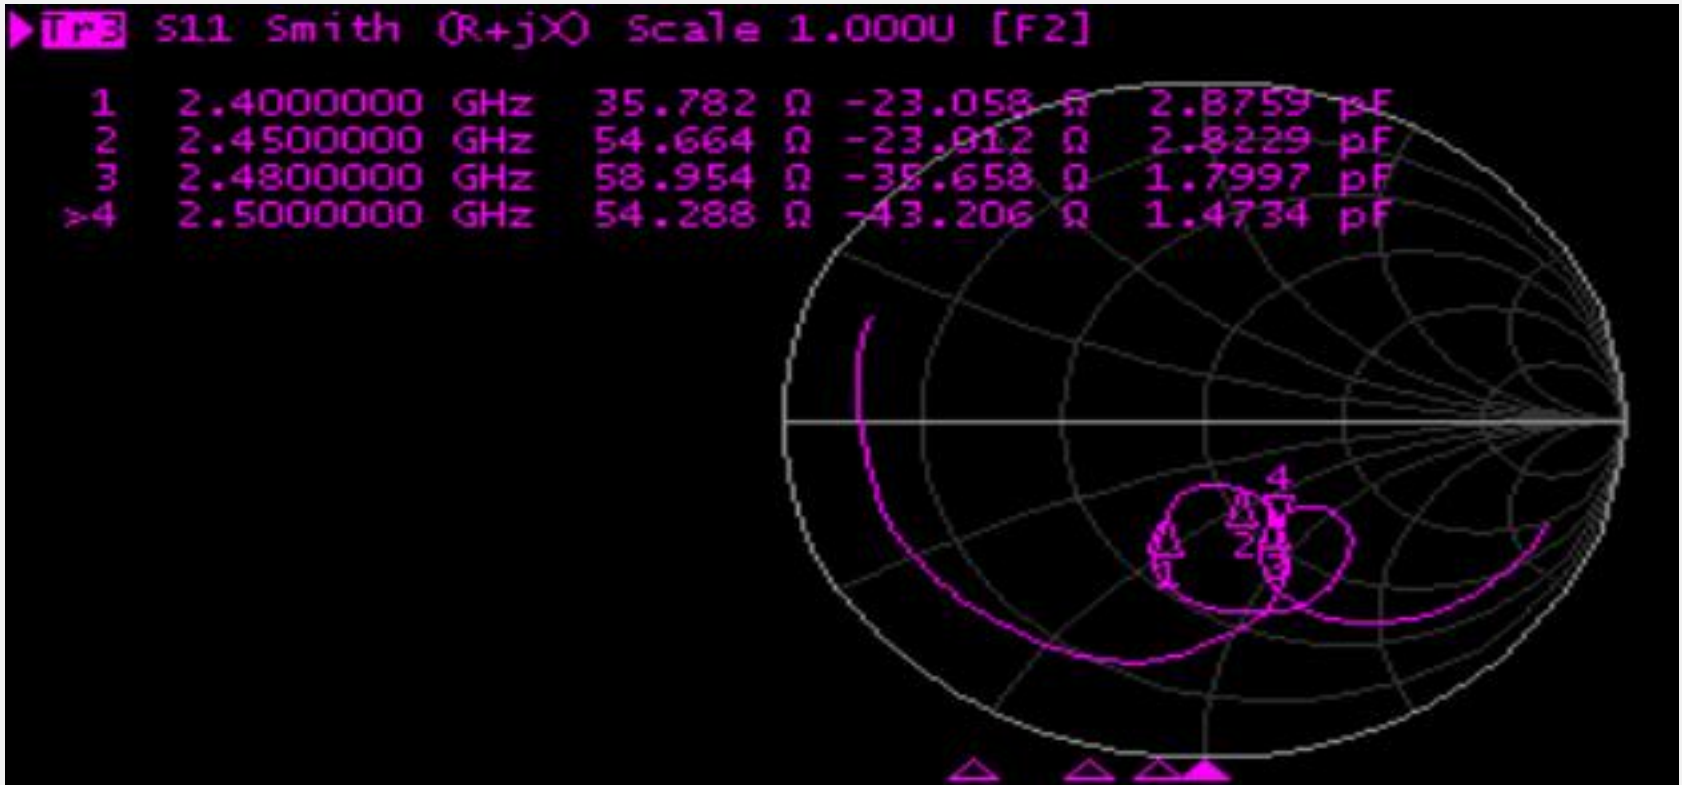
### 3.1 S11 Parameter-Smith

Frequency (MHz)	2400	2450	2480	2500
Smith( $\Omega$ )	35.78	54.66	58.95	54.28

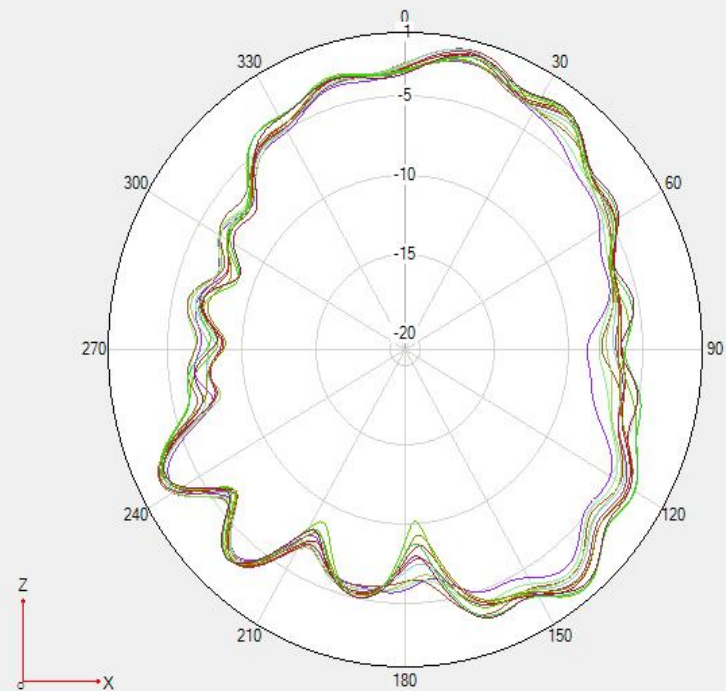
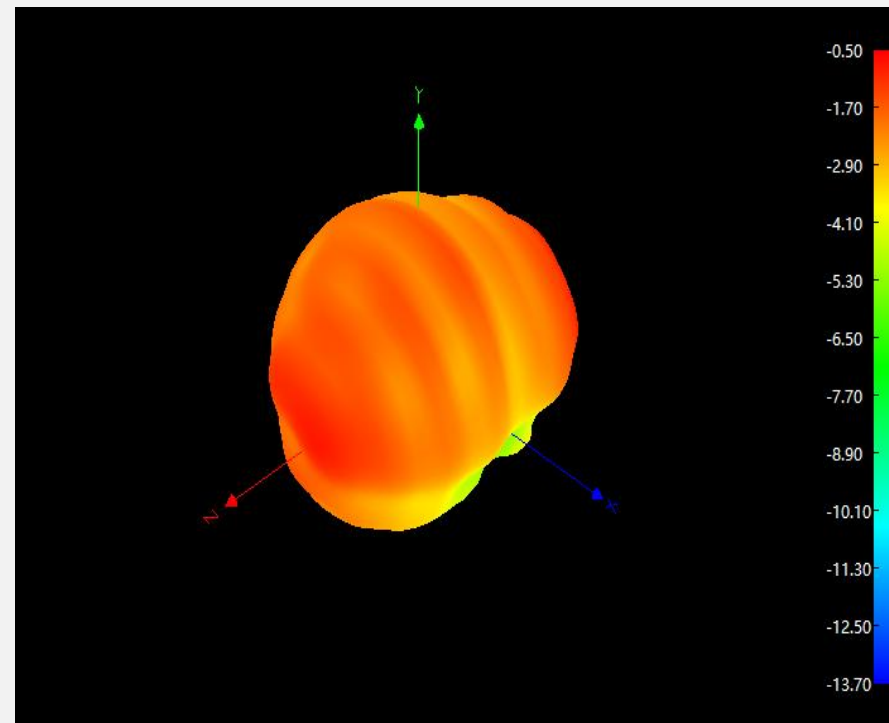
## 3.3 2D Pattern——BT ANT

- 2400
- 2410
- 2420
- 2430
- 2440
- 2450
- 2460
- 2470
- 2480
- 2490
- 2500

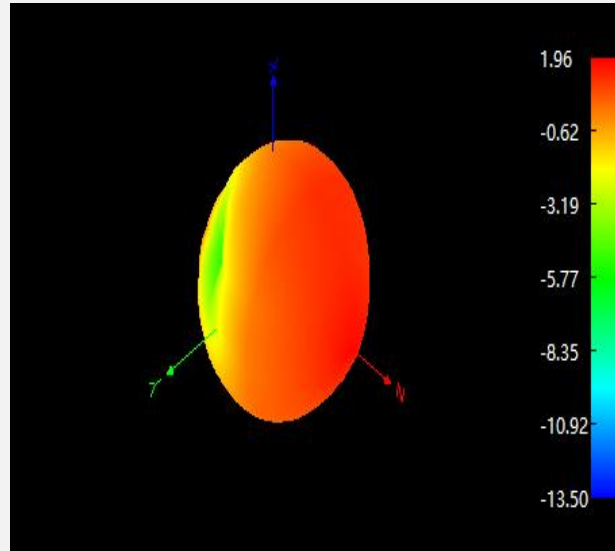
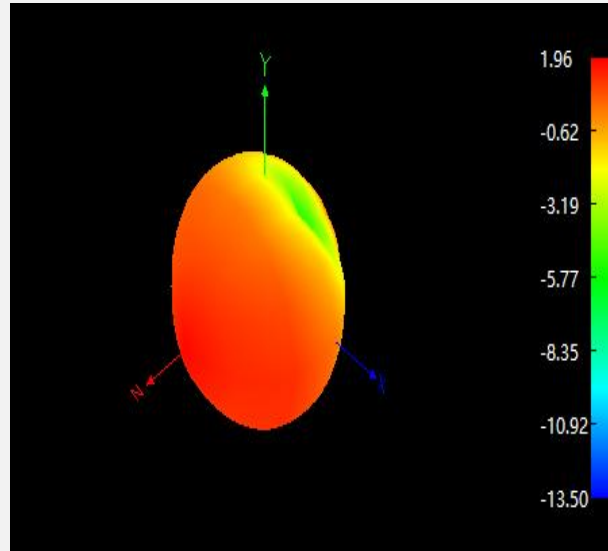
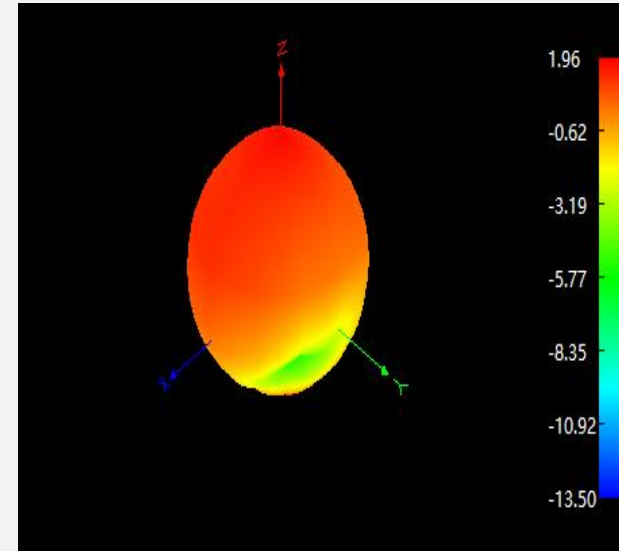
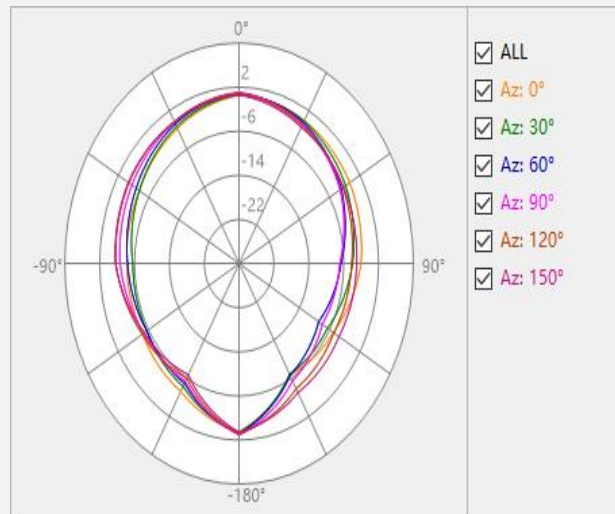
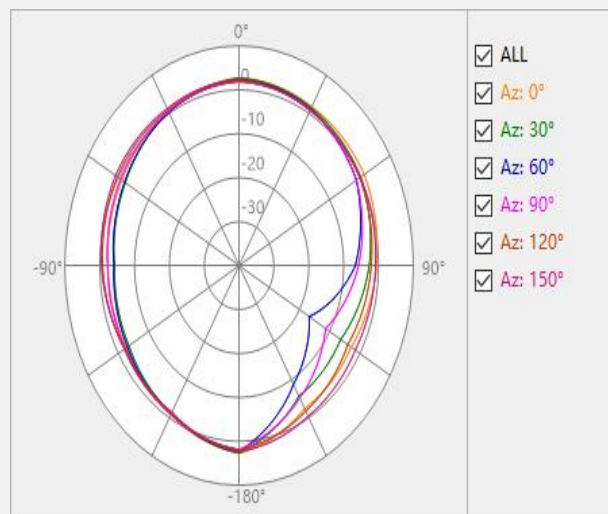
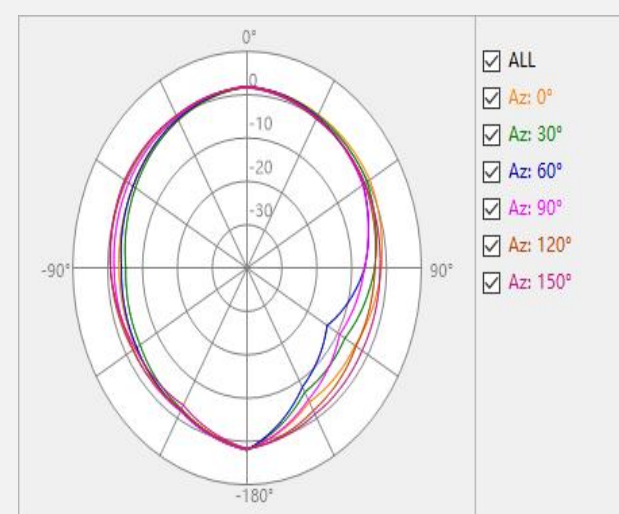
## 3.Test Result-TRP

Test Equipment:	R&S CMW500		
Test Condition:	3D chamber		
Band	Channel	TRP(dBm)	TIS(dBm)
BT	0	0.16	-80.46
	39	-0.94	-80.09
	78	-1.53	-80.53
